2024年4月19日

【緊急】 レリーズワイヤの暫定使用期限の設定について

ポニー工業株式会社
熊取工場

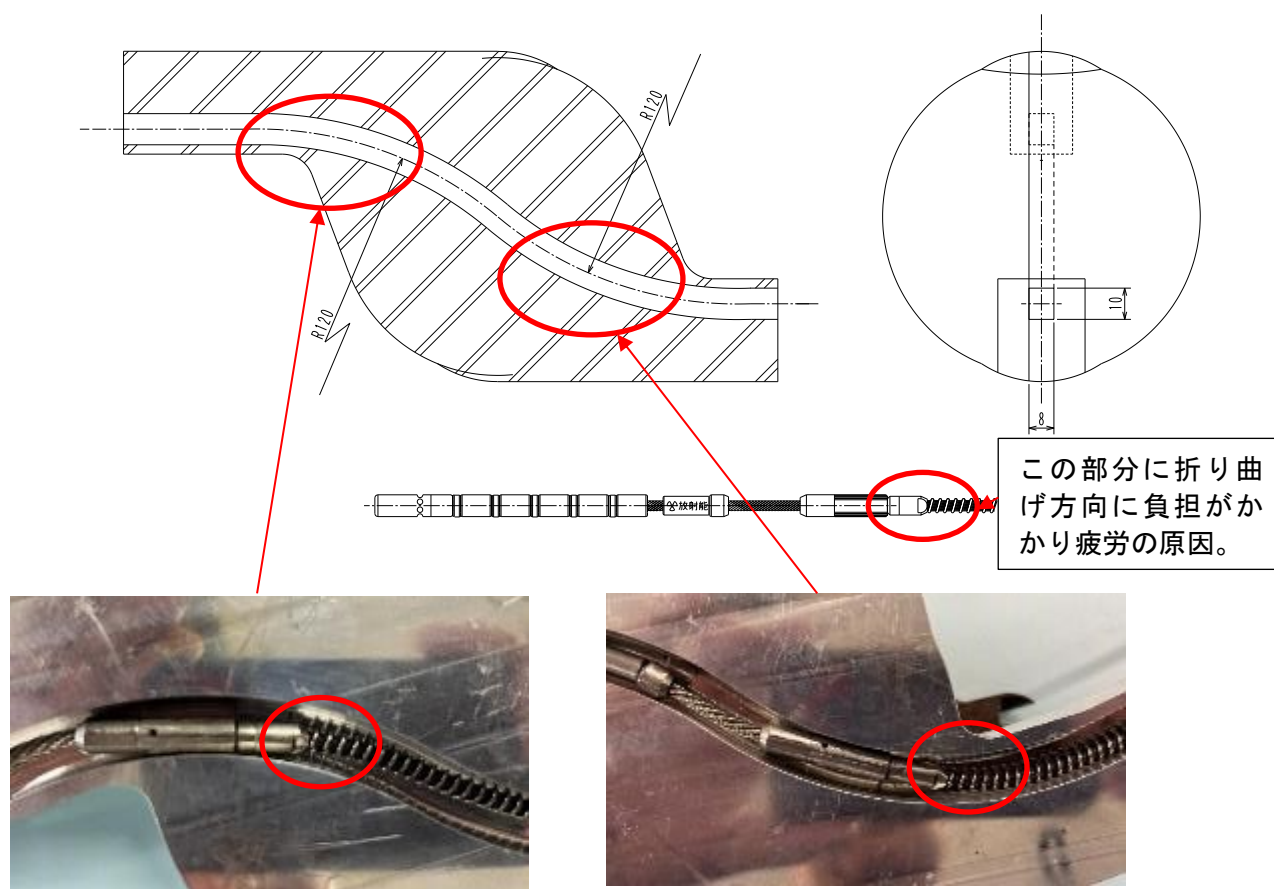
遮蔽体のタングステン合金製の線源通路が R120mm で迷路となっており、この部分での通過時にリレーズワイヤに負担がかかっていることが考えられる。(写真 1、写真 2 参照)

写真 1 通過状況 (模擬)

写真 2 通過状況 (模擬)

なお、 ^{60}Co 線源をご使用の場合は、線源通過部分の曲率半径は、R150mm であり緩やかな線源通路となっており、疲労破壊の原因となる屈曲が少ない。

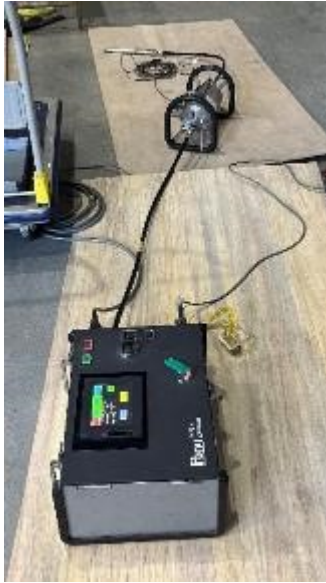
熊取工場において、写真3に示す試験配置で、試験装置を組立、線源容器の通過時のリリースワイヤの疲労について検証試験を実施した。

線源の格納⇒照射⇒格納の時間は、約7秒とした。

リリースワイヤは、未使用品を準備し、通常グリス塗布をして使用するが、ケース1としてグリス塗布なしの場合、ケース2として、接続金具より30cmの範囲に、グリス塗布した場合のケースにより試験を実施した。

材質変更後のリリースワイヤは、約13,000・15,207・20,656・20,771・21,638回となり、ケース1は、試験方法が他とは異なるため、除外すると、15,200～21,600回が耐久限度と考えられる。また、試験は、短時間に連続で実施しており、実際の使用環境とは、異なった状況であり、破断までの回数は伸びることが推察される。

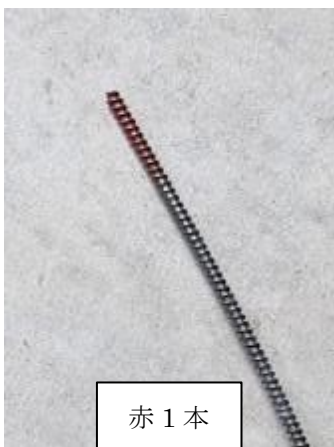
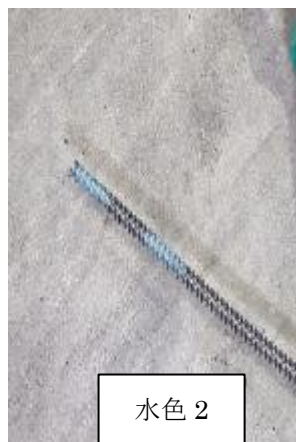
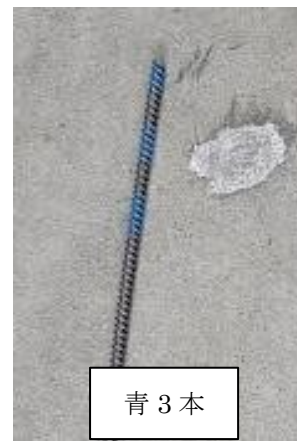
識別マークの位置 (リリースワイヤの終端部)

レリーズワイヤの製造は、弊社内での特定が容易（レリーズワイヤに識別のためのマーキング）であり、製造されてからの経過年月により、使用期限を決定するのが合理的であるとの考えより暫定措置を決定した。
